Лекция 3

АНАЛИЗ РАЗРУШЕНИЙ И ДЕФОРМАЦИЙ СТРОИТЕЛЬНЫХ КОНСТРУКЦИЙ ПРИ ВОЗДЕЙСТВИИ СЕЙСМИЧЕСКИХ НАГРУЗОК

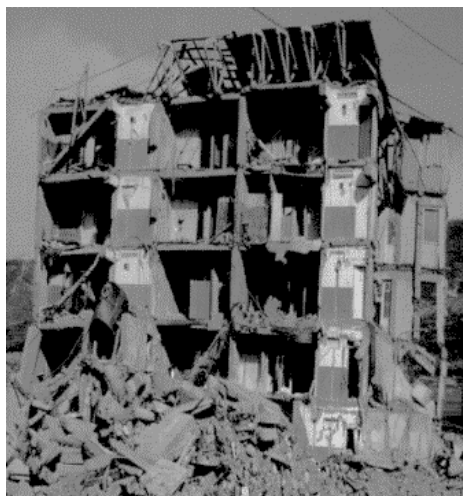
Рис. 3.2. Обрушение части крупнопанельного здания при землетрясении

В крупнопанельных зданиях наиболее ответственными являются места стыковых соединений панелей между собой и с перекрытиями [7]. Когда связи стыковых соединений недостаточны

или полностью отсутствуют, отмечаются случаи взаимного смещения панелей, раскрытия вертикальных стыков, отклонения панелей от первоначального положения и даже обрушения. Отмечается образование сквозных и несквозных трещин небольшой ширины, трещины в вертикальных и горизонтальных стыках.

Общий вид обрушения панельного здания при сейсмическом воздействии представлен на рис. 3.2.

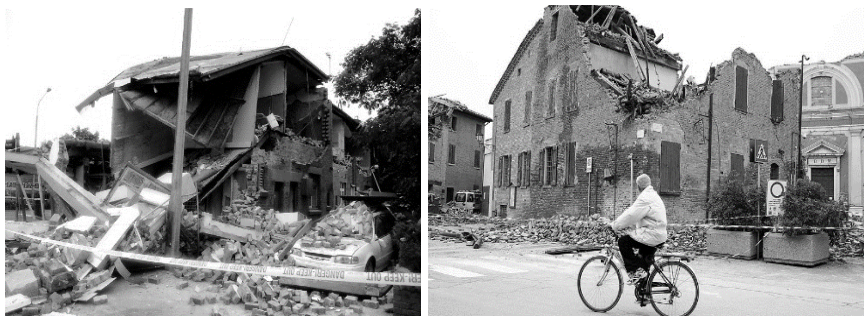
Рис. 3.3. Повреждения каменных зданий при сейсмическом воздействии

В зданиях с несущими каменными стенами наиболее характерны следующие повреждения:

– косые и крестообразные трещины в простенках и глухих стенах;

– вертикальные трещины в местах сопряжения продольных и поперечных стен и даже выпадение стен наружу;

– горизонтальные трещины в стенах, чаще в уровне низа оконных проемов, перемычек или на уровне опирания перекрытий;

Общий вид повреждений для каменных зданий приведен на рис. 3.3.

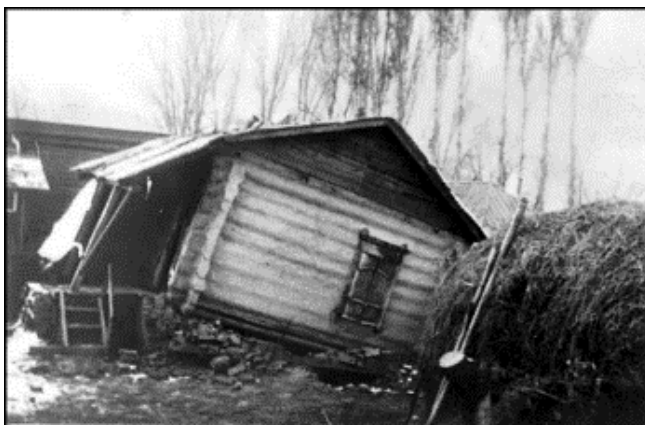
Рис. 3.4. Перекос деревянного дома

Перекося деревянного дома представлен на рис. 3.4.
